# Mercedes-Benz Actros 1945

Merk: **Mercedes-Benz**  
Type: **Actros 1945**  
Soort voertuig: **Trekker**  
Kilometerstand: **341,715 KM**

Kavelnummer: **BWL216268**  
Locatie: **België**

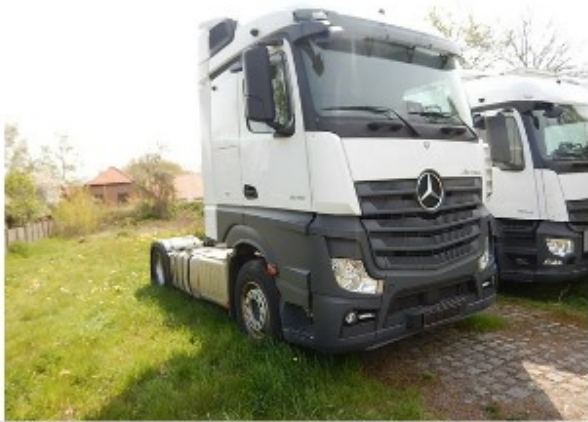
Accu is leeg, starthulp mee Wel wat rommelige dingetjes rondom de  
auto zoals windgeleiders etc. Uitlaatgasstoring geeft display aan

Links skirt van portier beschadigt

Deukjes achterwand

Grote deuk in 2e tank. Krassen rechter zijkant Kras/scheurtje bumper en  
instap
