# Mercedes-Benz ACTROS 2531 L 6X2/NLA

Merk: **Mercedes-Benz**  
Type: **ACTROS 2531 L 6X2/NLA**  
Soort voertuig: **Zuigwagen**  
Kilometerstand: **344,211 KM**

Kavelnummer: **BWL226948**  
Locatie: **Zuid-Holland**

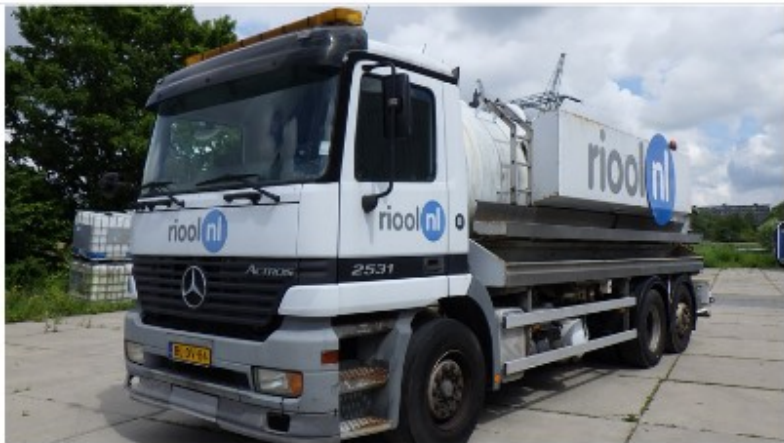
Hogedrukpomp is defect, zie foto tank. Licht in de tank met alle leidingen compleet. Zuigen en persfunctie werkt wel gewoon APK verlopen door stilstand
