Mercedes-Benz SPRINTER 519 V6

Kavelnummer: **BWL238226**

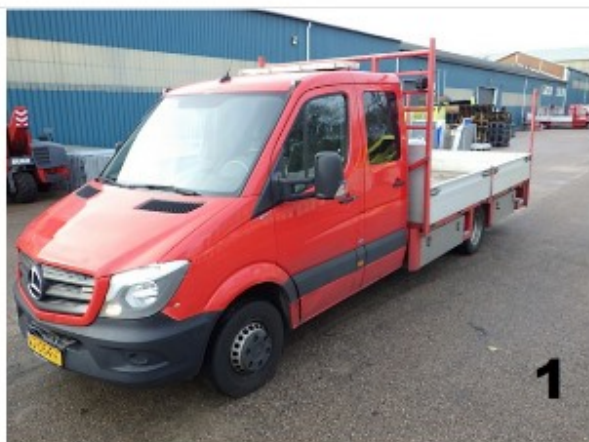
Slaat iets trager aan. Motorlampje brandt. Adblue en remmen indicator Cardan zoekt lichtjes Aangaande de storingen en werkzaamheden: Lambdasonde vervangen. Achter nieuwe remblokken en schijven. Fuseekogels ruimte en veerpoten speling. Voor wat betreft recent onderhoud: 12-22 Nox Sensor vervangen en uitlezen/storingen verhelpen € 850,- 2-23 Sensor wielsnelheid rechts achter € 360,- 2-23 bij 250.036. Grote beurt en verstuiver cilinder 4 vervangen, € 1600,-

Voor diverse schades en deuk Links voor schade

Links midden pitten en 3x deuk

Rechts achter pitten Rechts midden krassen Rechter portier dubbel cabine loopt aan
