# Onbekend Fuchs MHL360 Overslagkraan

Merk: **Onbekend**  
Type: **Fuchs MHL360 Overslagkraan**  
Soort voertuig: **Onbekend**  
Kilometerstand: **15,128 KM**

Kavelnummer: **BWL2510321**  
Locatie: **Noord-Holland**

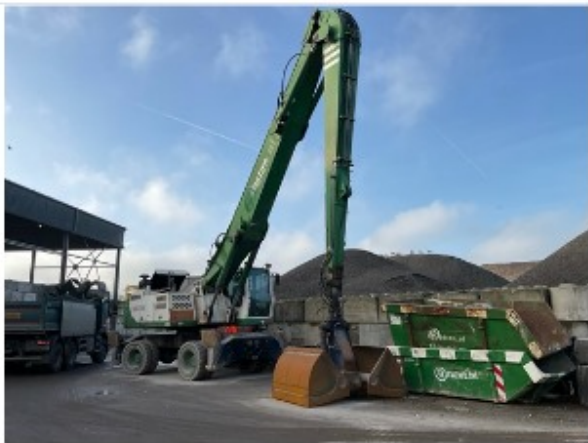
| camera beeldscherm werkt niet 100% meer | |

| Ruimte op de stempelpoten en op dit moment kapotte turbo slang. Deze moet gerepareerd worden. Machine werkt verder prima maar wel zwaar ingezet altijd. 2024 is de zwenkmotor nog vervangen €16500,- Verder geen garanties |
