# Mercedes-Benz ANTOS

Merk: **Mercedes-Benz**  
Type: **ANTOS**  
Soort voertuig: **Portaalarmsysteem**  
Kilometerstand: **350,507 KM**

Kavelnummer: **BWL2611095**  
Locatie: **Noord-Holland**

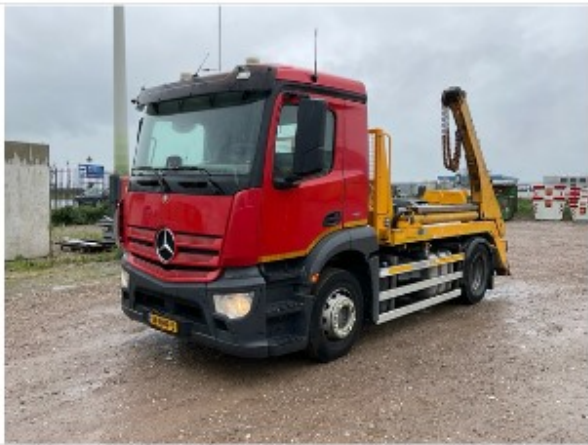
Motorolie lekkage waarschijnlijk bij distributiehuis of kop. Geeft soms een schakel storing Glijblokken moeten vervangen worden Spiegel defect T/m 8 e jaar in RO contract gelopen 22-7-2026 versnellingsbak melidmg schokkerig 15-6-2026 Camera en verlichting reparatie 12-3-2026 Onderhoud chassis en opbouw 11-3-2025 Secundaire asrem, koppeling en druklager vervangen

**Schade links**  
pitten in linker deur

**Schade rechts**  
pit in deur
