# Vogelzang VO2-STG-13-30-SZ

Kavelnummer: **BWL248886**

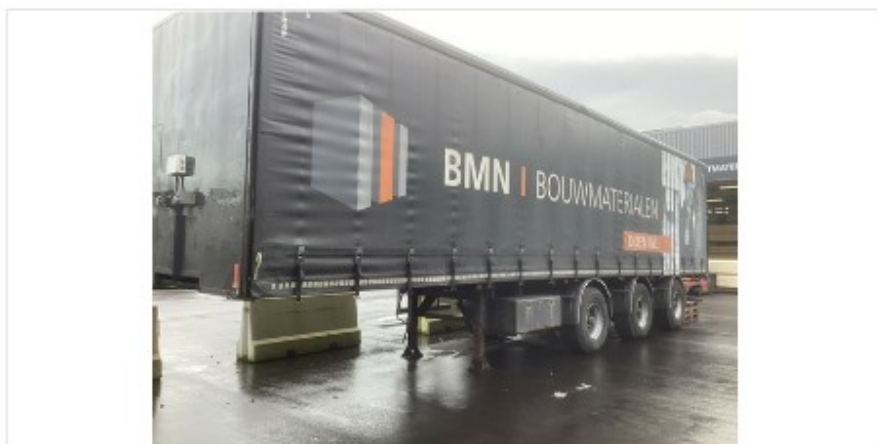
Diverse verlichting - Schokbreker 1e as rechts lek - Chassisnummer leesbaar maken - Remklauw 2e as rechts zit los - Remklauw 3e as links zit los - Ophanging kooiaap ingesleten en gescheurd - Kantbalk op diverse plaatsen zeer dun + gaten + scheuren links en rechts - Veerpakket 3e as links gebroken - Veerpakket 3e as rechts los/veerpenbus - Diverse draaikransbouten - AC roest.
